PLIEGO DE DEFECTOS Y OBSERVACIONES DE OBRA:

“AMPLIACION Y EQUIPAMIENTO DE LA INFRAESTRUCTURA DEL ESTADIO MUNICIPAL, JOEL GUTIERREZ, DISTRITO CORONEL GREGORIO ALBARRACIN LANCHIPA, TACNA - TACNA”

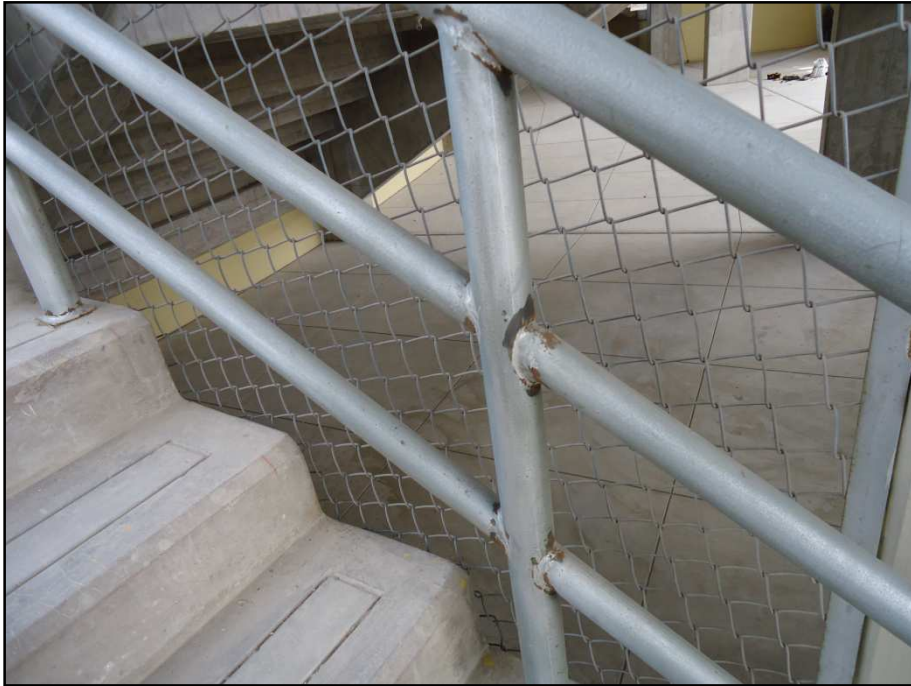
ITEM	DESCRIPCION	OBSERVACION
1.00	Barandas de Escaleras de Ingreso a Tribunas, Carpintería metálica en general	Toda la carpintería metálica se encuentra corroída, no se ha cumplido con realizar el arenado y pintado con anticorrosivo y pintura esmalte especificada en Proyecto.

NOTESE EL ESTADO REAL DE LA PINTURA EN LAS BARANDAS DE LAS ESCALERAS DE ACCESO A TRIBUNAS, SE OBSERVA LA FALTA DE ANTIICORROSIVO Y LAS CAPAS CORRESPONDIENTES DE PINTURA ESMALTE

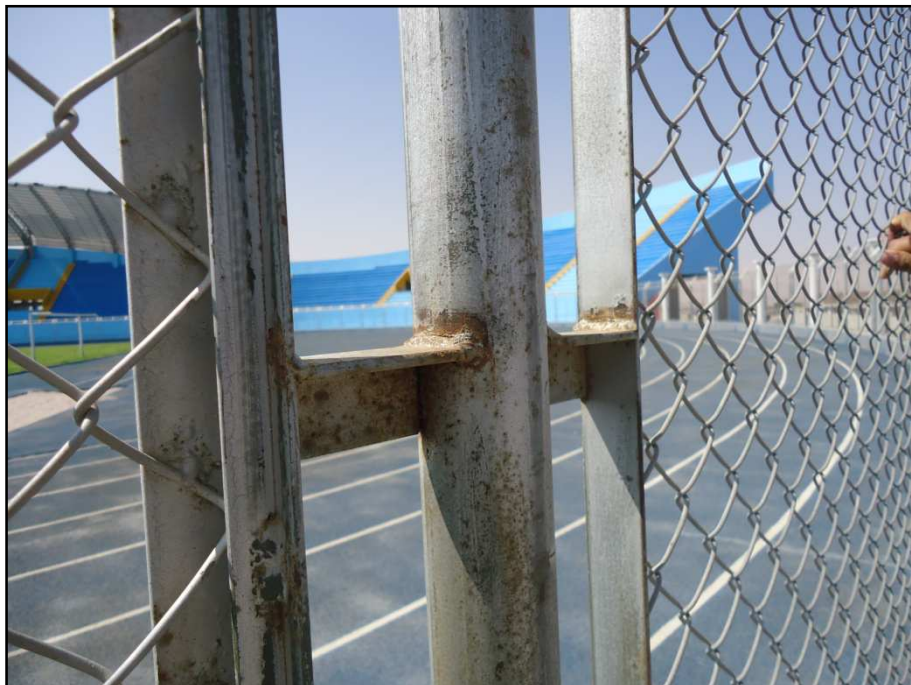
ITEM	DESCRIPCION	OBSERVACION
1.00	Carpintería metálica en general	Toda la carpintería metálica se encuentra corroída, no se ha cumplido con realizar el arenado y pintado con anticorrosivo y pintura.

NOTESE EL ESTADO DE LA PINTURA DE LA CARPINTERIA METALICA DEL CERCO ALREDEDOR DE LA PISTA DE ATLETISMO Y LOSA DEPORTIVA

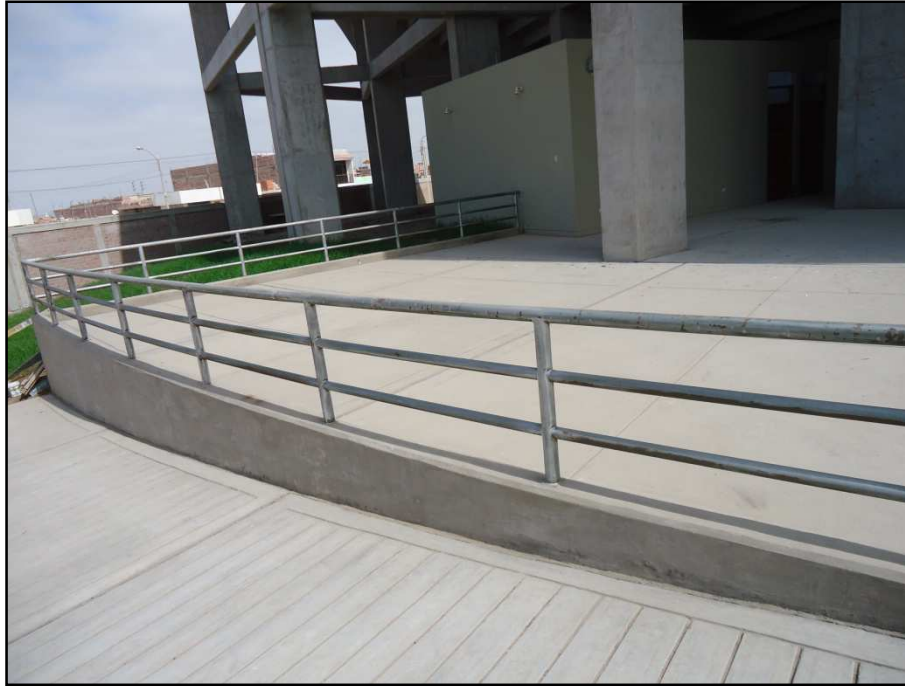
ITEM	DESCRIPCION	OBSERVACION
1.00	Barandas de Escaleras de Ingreso a Tribunas, Carpintería metálica en general	Toda la carpintería metálica se encuentra corroída, no se ha cumplido con realizar el arenado y pintado con anticorrosivo y pintura.
2.00	Estructura metálica para cobertura liviana	La construcción de las estructuras metálicas no se ha realizado conforme a los planos de arquitectura del Expediente Técnico aprobado, observándose variaciones en el diseño de las mismas, dichas variaciones que no cuentan con aprobación por parte de la entidad, no garantizando de esta manera su funcionamiento en el marco de las normas vigentes de diseño.
		Toda la estructura metálica se encuentra corroída, no se ha cumplido con realizar el arenado y pintado con anticorrosivo y pintura. (Ver fotografía)

NOTESE EL ESTADO DE LA PINTURA EN LAS BARANDAS DE DELIMITACION EN LA TROBUNA SUR, NO SE HA CUMPLIDO CON EL ADECUADO TRATAMIENTO A DICHOS TRABAJOS

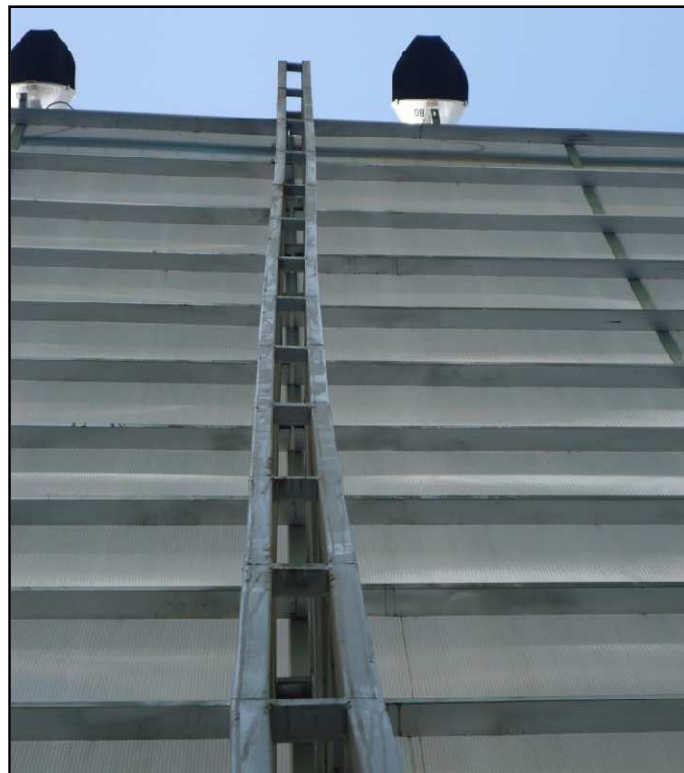
Se han observado deformaciones importantes en los tijerales construidos para el soporte de la cobertura metálica. Todos los tijerales han sufrido efectos de deformación lateral (Su alineamiento no guarda relación con el eje estructural perpendicular trazado desde el alineamiento transversal de las columnas de soporte y el eje donde se encuentra ubicado el tijeral), asimismo presentan efectos de torsión en su sección transversal de diseño (Ver fotografía adjunta)
		Existen elementos estructurales que conforman los tijerales donde las deformaciones existentes no pueden ser consideradas como deflexiones, puesto que los elementos señalados han sufrido alteración de su sección transversal resistente, haciendo peligrar la estabilidad del tijeral. No garantizando de esta manera su funcionamiento óptimo, por lo que se deberá exponer, sustentar y corregir dichas observaciones (Ver fotografía adjunta)

NOTESE COMO EL TIJERAL HA SUFRIDO DEFORMACIONES LATERALES EN SU DESARROLLO, POSIBLEMENTE DEBIDO A LAS ACCIONES DE VIENTO NO CONSIDERADAS EN EL DISEÑO DE LOS MISMOS,

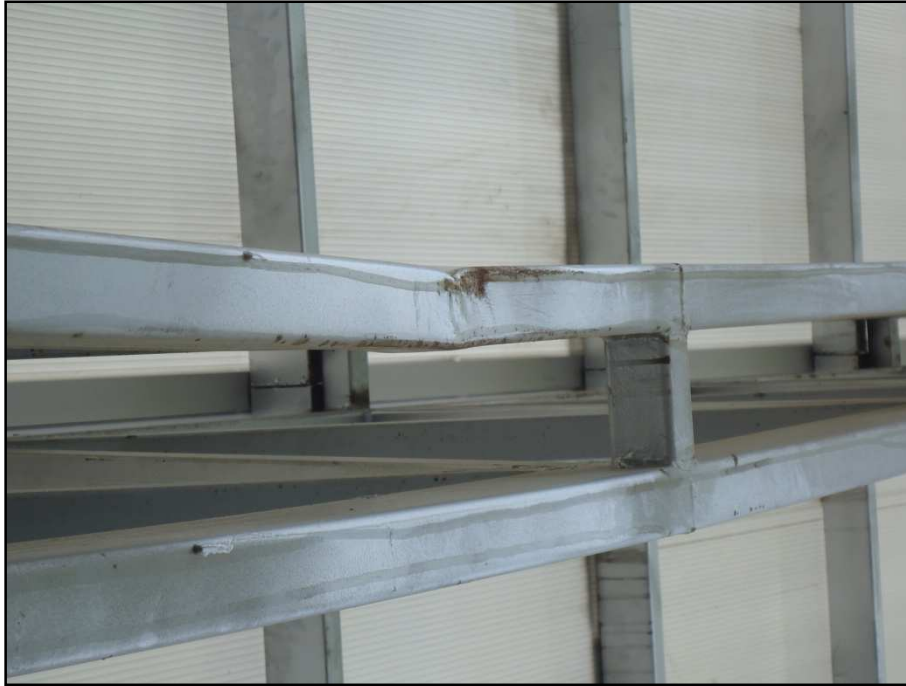
NOTESE COMO UN ELEMENTO METALICO DEL TIJERAL HA SUFRIDO DEFORMACIONES IMPORTANTES, ESTE HECHO PUEDE AFECTAR EL COMPORTAMIENTO ESTRUCTURAL DEL TIJERAL Y REPRESENTAR UN PELIGRO PARA SU ESTABILIDAD Y LA SEGURIDAD DE LA PONBLACION BENEFICIARIA,

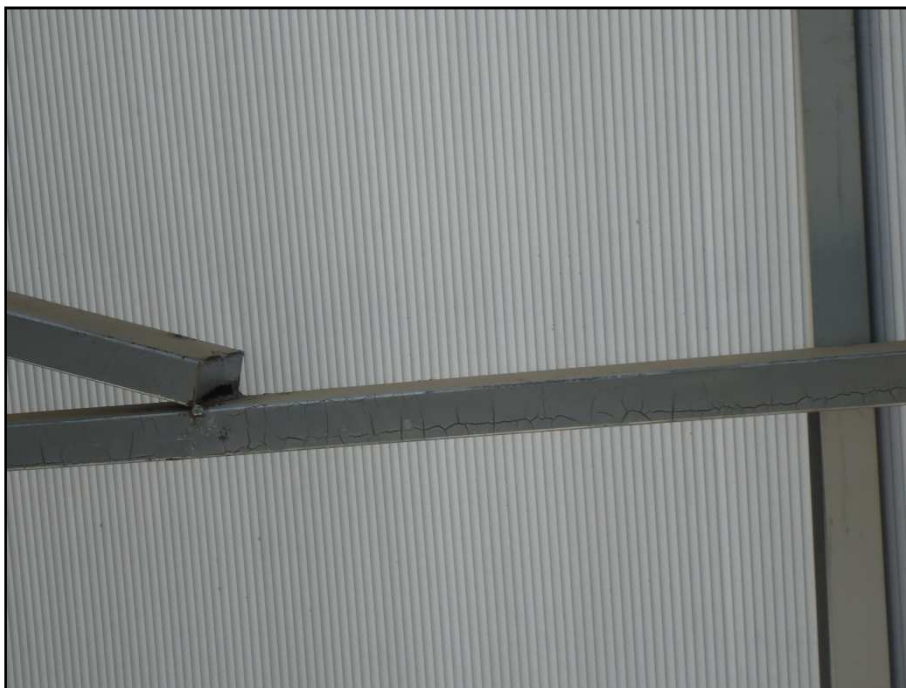
Las columnas metálicas de soporte construidas para los tijerales de la cobertura de la tribuna central oriente, no cuentan con planos de diseño, aprobados por la Entidad, por lo que no se puede verificar y acreditar su funcionamiento, asimismo dichas estructuras no han sido protegidas de los agentes externos (pintura anticorrosiva + esmalte, etc.), lo que hace peligrar su funcionamiento óptimo

NOTESE EL ESTADO DE LA PINTURA DE LA ESTRUCTURA METALICA DE LA COBERTURA, SE OBSERVA OXIDO Y LA AUSENCIA DE LA CAPA DE ANTICORROSIVO ANTES DE LA APLICACIÓN DE LA PINTURA ESMALTE

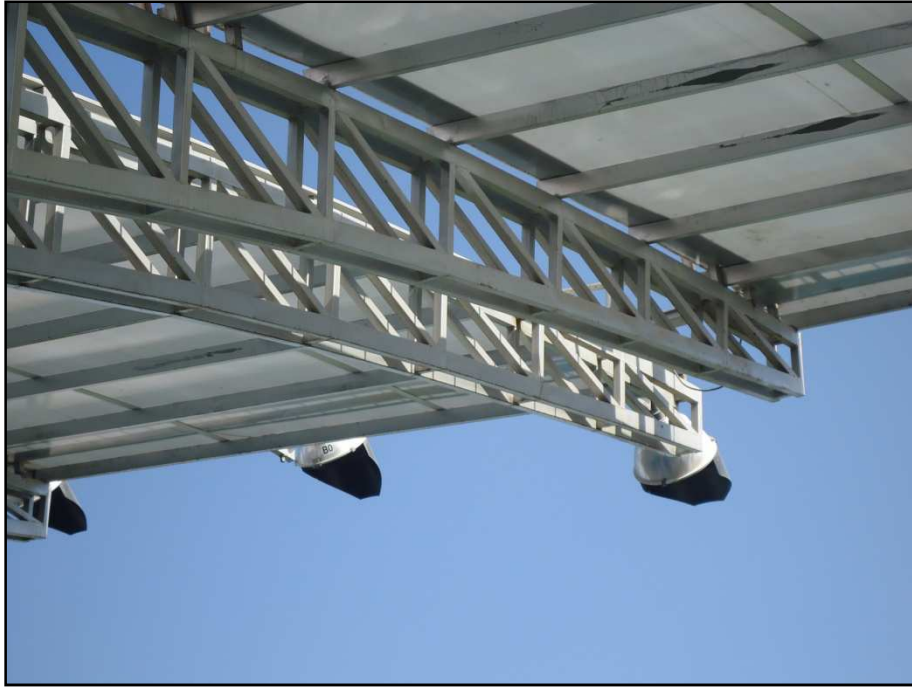
Se han observado deformaciones importantes en los tijerales construidos para el soporte de la cobertura metálica. Todos los tijerales han sufrido efectos de deformación lateral (Su alineamiento no guarda relación con el eje estructural perpendicular trazado desde el alineamiento transversal de las columnas de soporte y el eje donde se encuentra ubicado el tijeral), asimismo presentan efectos de torsión en su sección transversal de diseño (Ver fotografía adjunta)
		Existen elementos estructurales que conforman los tijerales donde las deformaciones no pueden ser consideradas como deflexiones, puesto que los elementos señalados han sufrido alteración de su sección transversal resistente, haciendo peligrar la estabilidad del tijeral, No garantizando de esta manera su funcionamiento óptimo, por lo que se deberá exponer, sustentar y corregir dichas observaciones (Ver fotografía adjunta)

NOTESE EL DESPLAZAMIENTO DIFERENCIADO EN TIJERALES VECINOS DE LA COBERTURA, ESTE HECHO INDICA UN INADECUADO DISEÑO DE LOS TIJERALES.
